RISKUTREDNING AV NY HELIKOPTERPLATTA VID OMBYGGNATION AV DANDERYDS SJUKHUS

Upprättad 2004-12-13

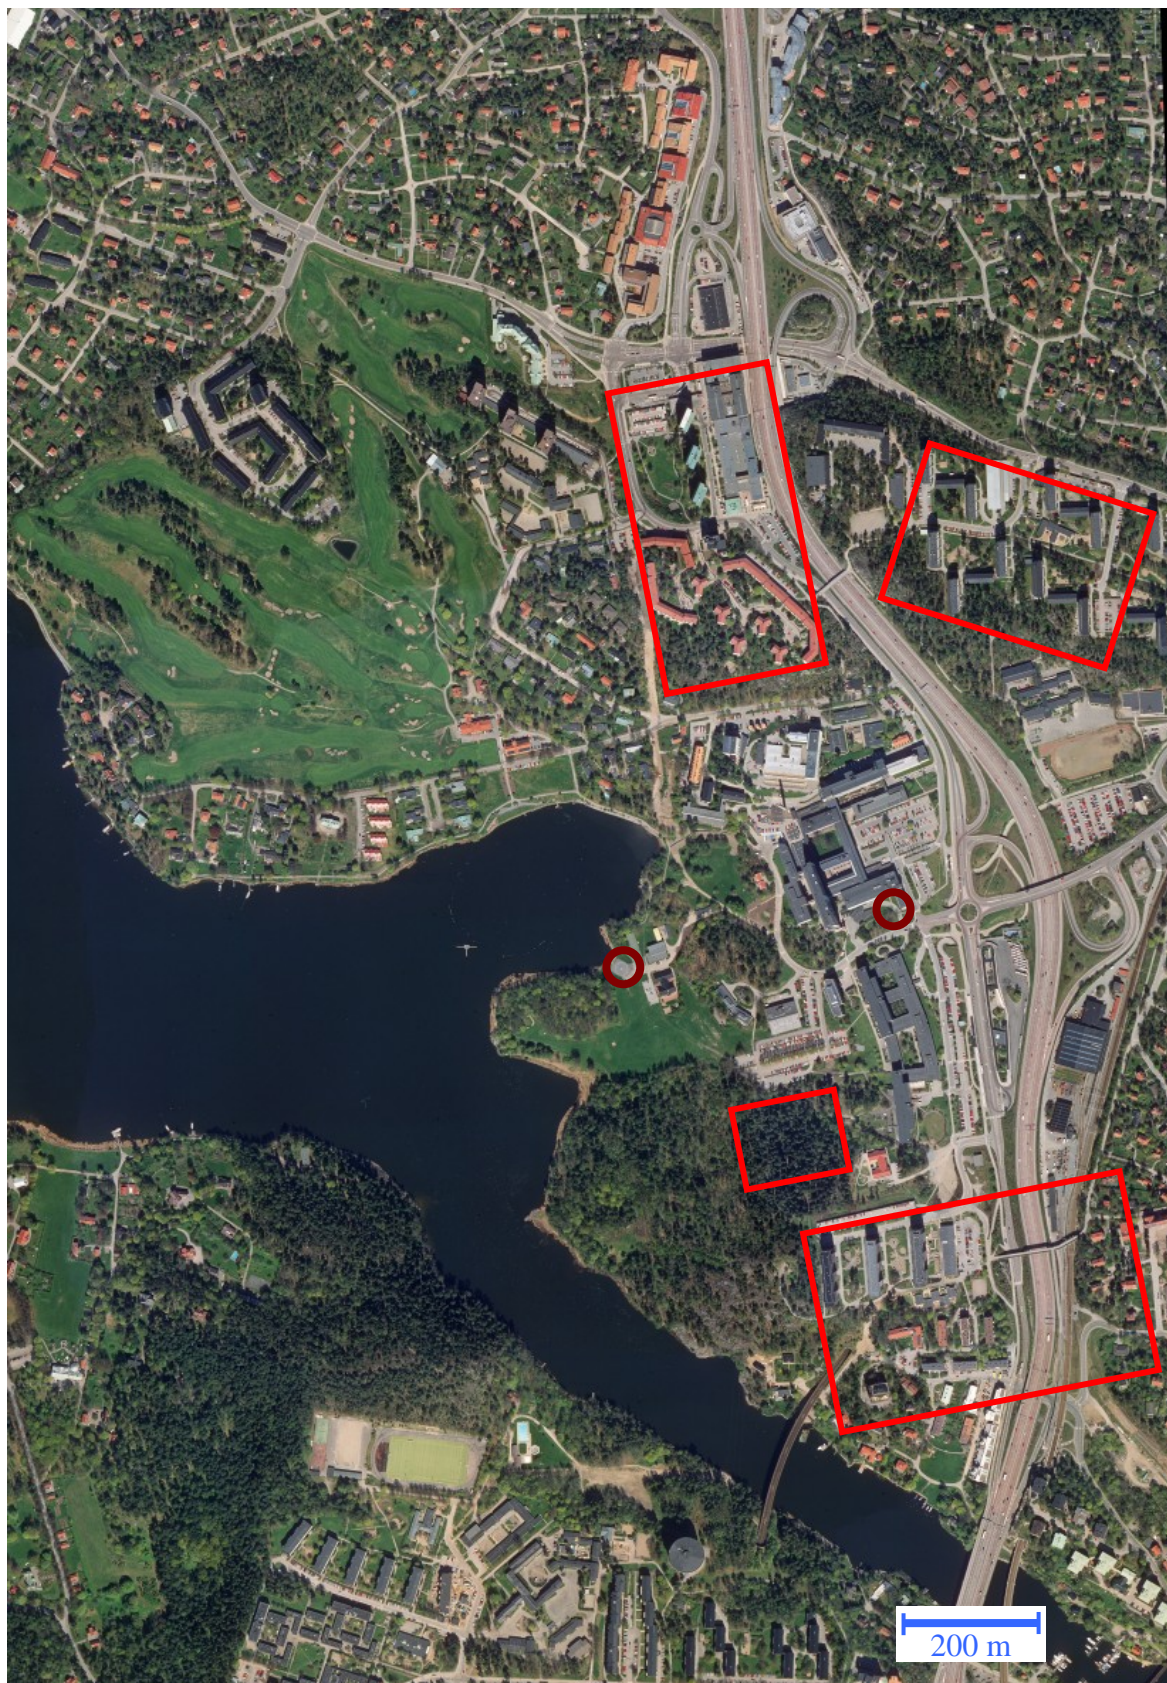
På nästföljande sida visas en flygbild över det befintliga området över Danderyds sjukhus och dess närområde. Större bostadsområden har markerats på kartan för att visa vilka områden som eventuellt kan störas av buller från en framtida helikopterplatta på taket av den södra nybyggnaden. Idag finns det bostadsområden både norr, öster och söder om planerade helikopterplattan.

— = Större befintliga bostadsområden i närområdet till framtida helikopterplatta.

○ = Placering av helikopterplatta vid södra nybyggnaden och Edsviken.

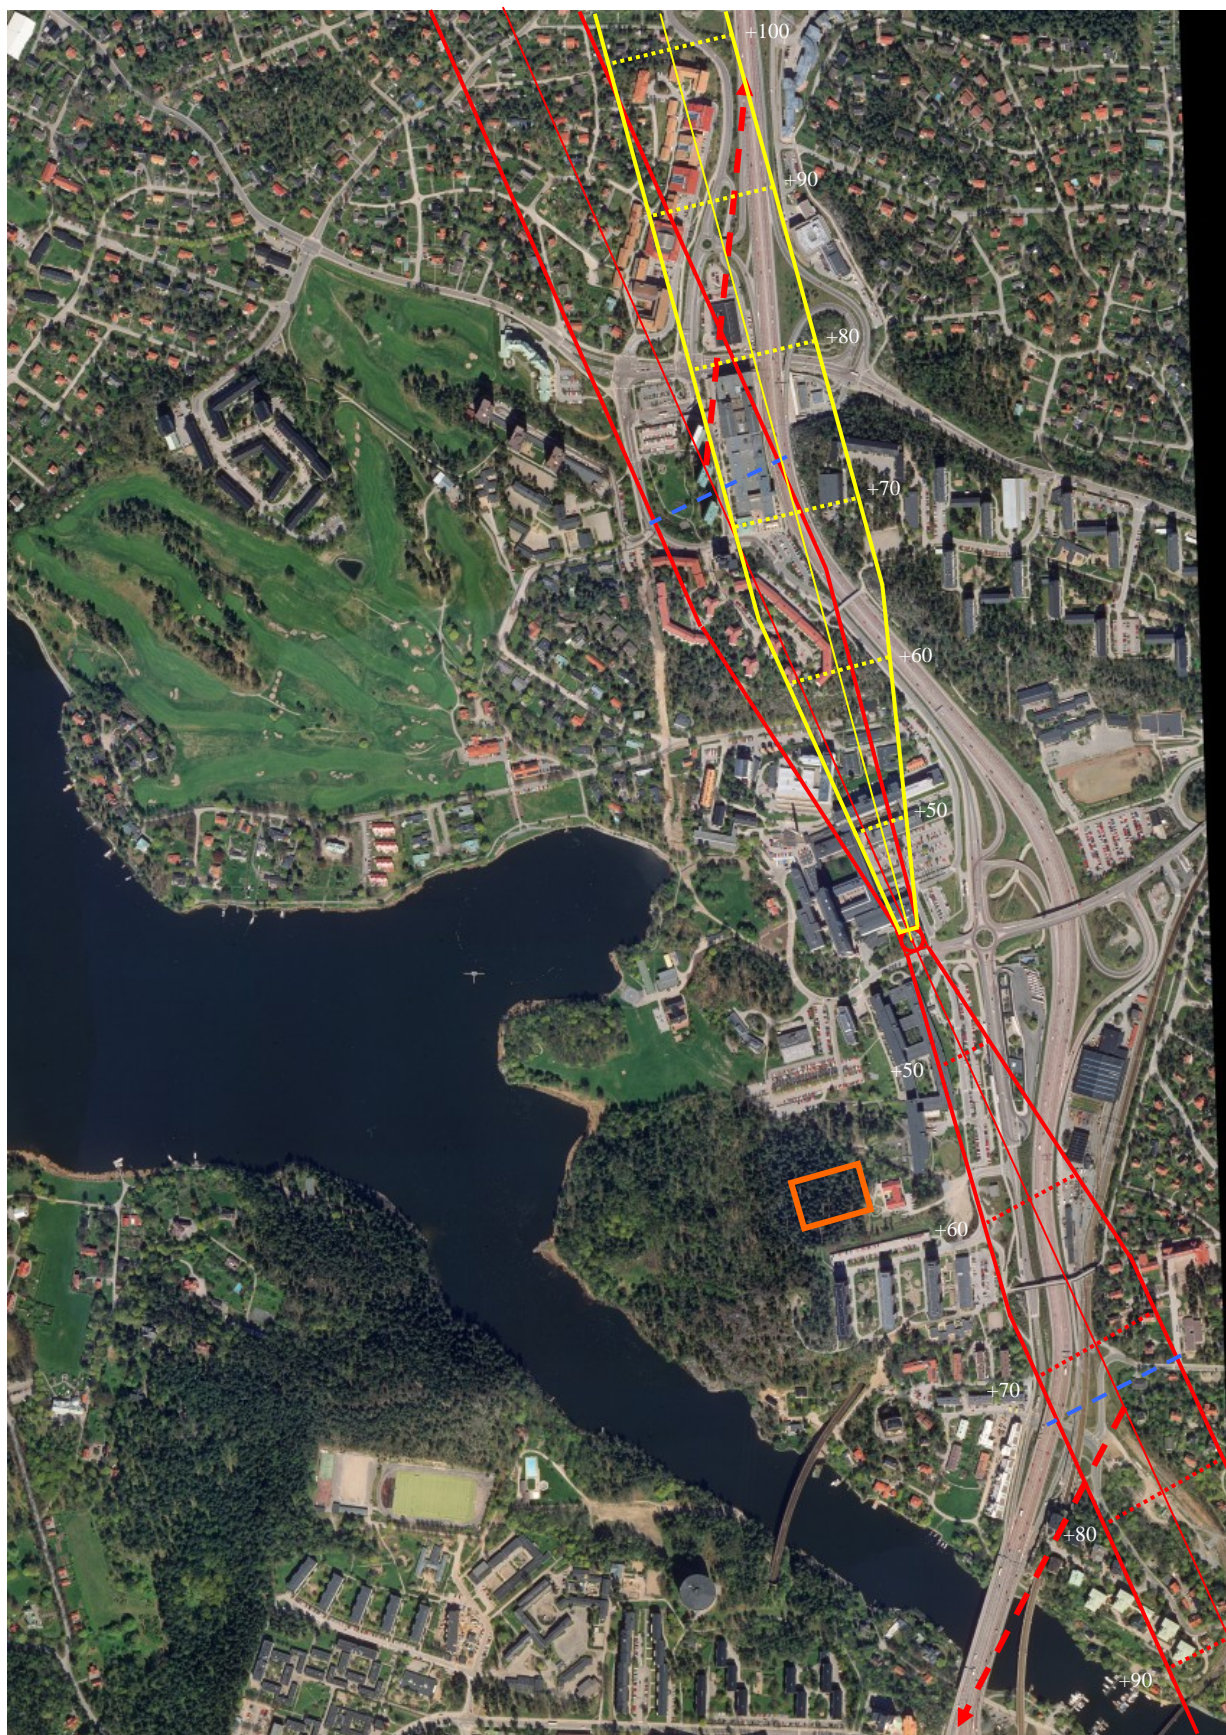
Bild 4. Kartan ovan visar start- och inflygningsalternativ 1 och 2. Alternativ 1 är markerat rött och alternativ 2 med gult. Den streckade blå linjen visar varifrån svängda flygtor kan påbörjas. Den streckade röda pilen visar möjliga svängda flygtor längsmed E18. Höjder på hinderfria flygtor i alternativ 2 är angivet i m.ö.h. när helikopter plattan är belägen 43 m.ö.h.

De inflygningsalternativ som framkommit som lämpliga är främst inflygningsalternativ 1 och 2, se bild 4. Alternativ 2 anses som ett bättre alternativ än 1 eftersom överflygningen då sker över färre bostäder och närmre E18 som redan är bullerpåverkad. Om ingen framtida utbyggnad åt öster, sett från nya helikopterplattan, sker anses emellertid alternativ 4 medföra lägst konsekvenser vid ett eventuellt haveri, eftersom den sydöstra flygytan är placerad över ett relativt glesbefolkat område.

En framtida helikopterplatta måste förläggas relativt högt upp för att klara kravet på hinderbegränsade yta på 4.5 %. En fördel med att anlägga helikopterplattan högt är att vindförhållandena vid landning blir stabilare. Turbulens skapas annars lätt om det finns högre byggnader i närområdet. Moderna helikopterplattor byggs ofta just ovanpå flervåningsbyggnader, med t.ex. akutvårds- och intensivvårdsavdelningar placerade nedanför i samma byggnad, för att erhålla korta interna transportvägar.

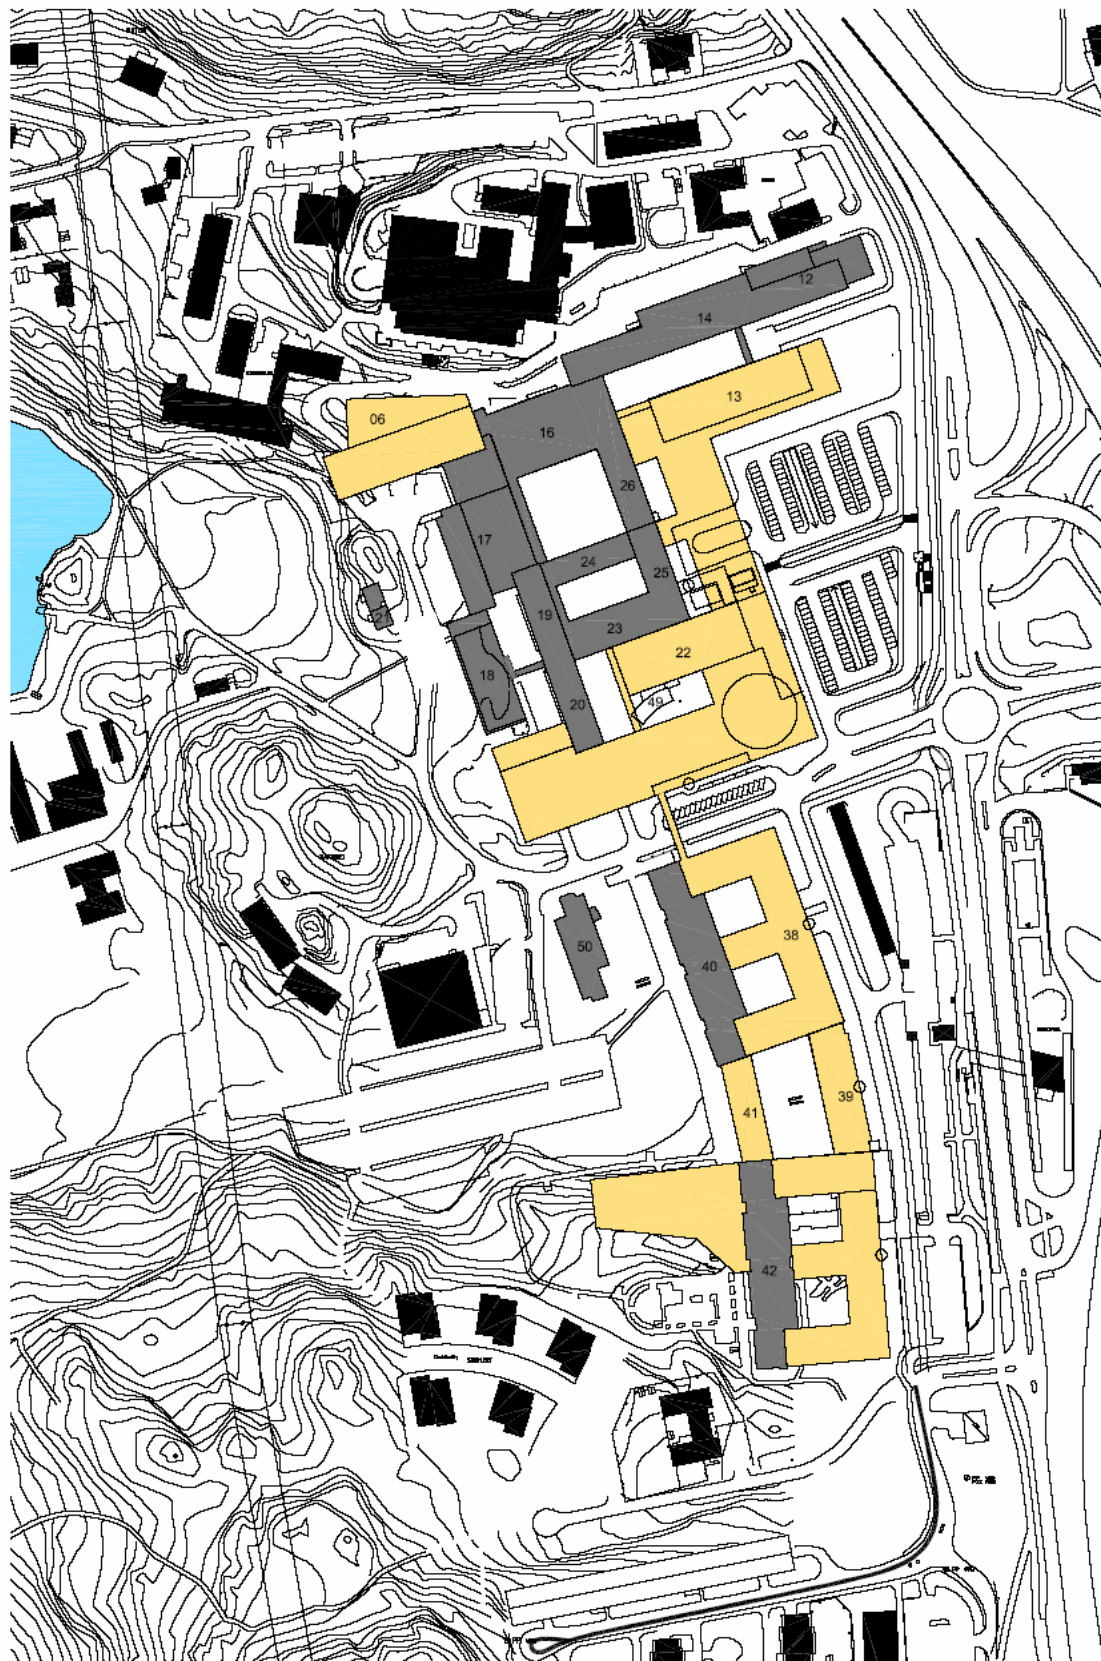
Kartan nedanför visar en orienteringsritning över sjukhusområdet vid Danderyds sjukhus med tillhörande byggnadsnummer. De byggnader som är markerade gula är byggnader som tillkommer eller byggs om vid planerade nybyggnationen av Danderyds sjukhus.
